哈密—重庆±800 千伏特高压直流输电工程  
(陕西段)

# 水土保持监测季报

(第 6 期)

监测时段：2025 年 1 月 1 日 ~ 3 月 31 日

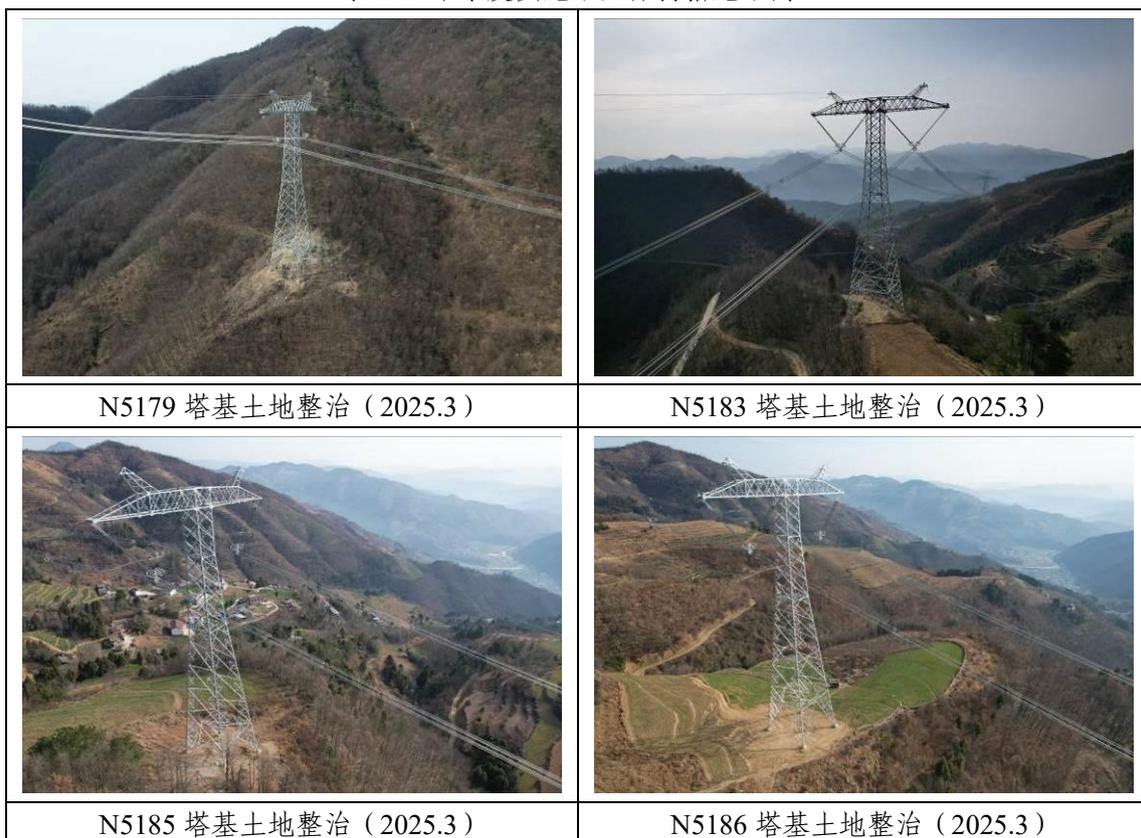
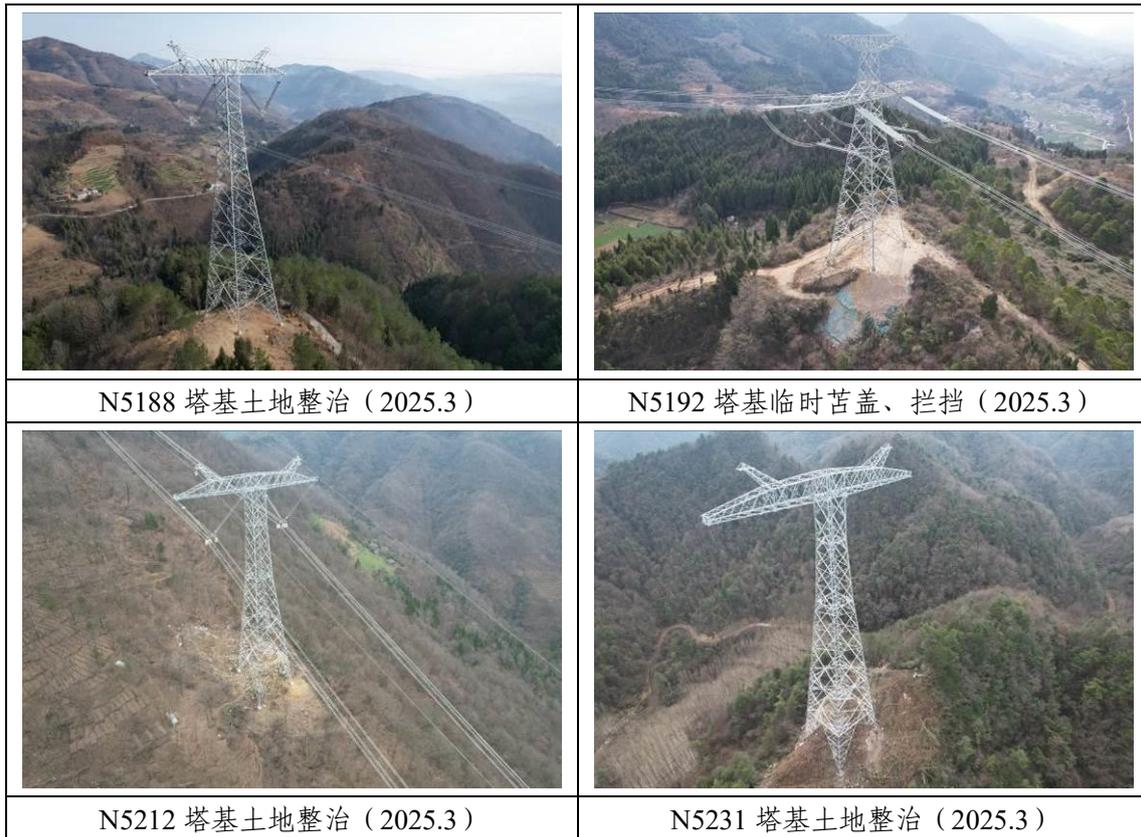
表 3-6 本季度实施水土保持措施示例

1) 塔基区：塔基区施工前，剥离施工区域的表土资源，并单独堆放，对临时堆放土方实施彩条布铺垫、密目网苫盖，填土袋拦挡等措施，施工场地周边设置彩条旗围护措施以限制施工扰动范围，施工场地内未剥离表土区域铺垫彩条布进行防护，完工后回覆表土，实施土地整治和植被恢复措施。

2) 牵张场区：牵张场区实施彩条布、钢板铺垫、密目网苫盖等措施保护表土，施工场地周边设置彩条旗围护措施以限制施工扰动范围，部分牵张场地剥离施工区域的表土资源，并单独堆放，完工后回覆表土，实施土地整治措施。

3) 跨越施工场地区：跨越施工场地区施工场地周边设置彩条旗围护措施以限制施工扰动范围。

4) 施工道路区：进站道路区需平整部分在施工前进行表土剥离；施工阶段道路边坡临时填土袋拦挡防护，道路内侧设置临时排水沟，完工后回覆表土，实施土地整治和植被恢复措施。

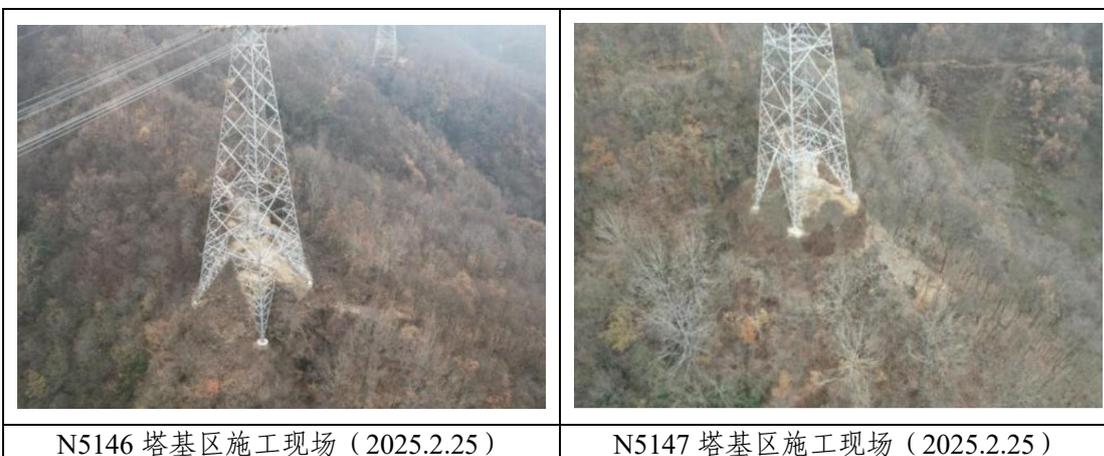
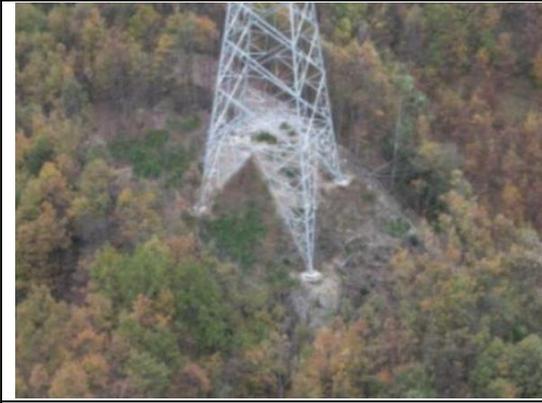
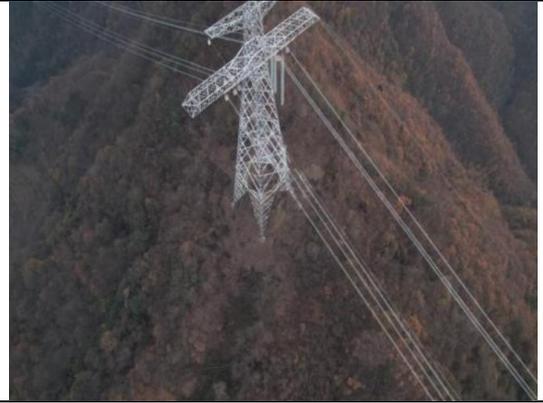
上季度建议对部分塔基区提出了施工场地内遗留建筑垃圾未清理、工场地基础余土未及时外运，影响植被恢复的问题，如 N5146、N5147、N5194、N5199 塔基。本季度针对上季度相关问题进行了整改完善。

N5194 塔基区施工现场 (2025.2.25)

N5199 塔基区施工现场 (2025.2.25)

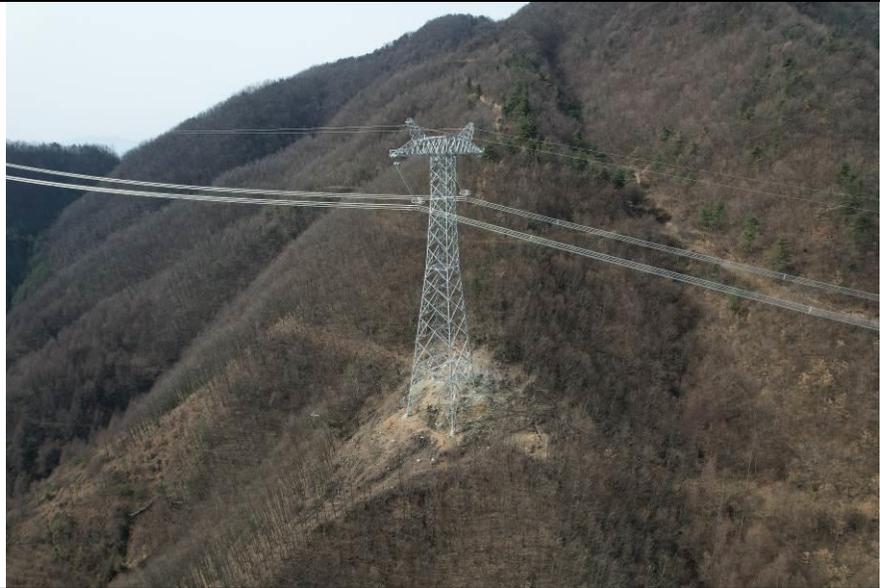
问题序号	防治分区	位置或小地名	地理位置	存在问题与建议	是否为上季度留问题	现场照片	备注
1	塔基区	陕西段 N5179 塔基	E105°58'4 7.6761", N32°59'52 .4256"	问题：施工场地内遗留建筑垃圾未清理 建议：及时清理场地垃圾	否

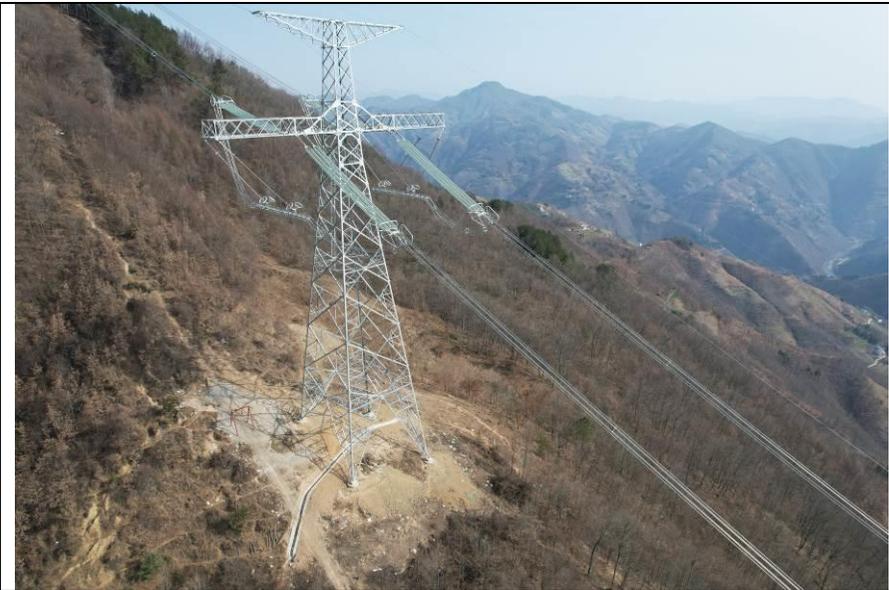
2	塔基区	陕西段 N5181 塔基	E105°58'50.0979", N32°59'22.5601"	问题: 施工场地建筑垃圾未及时外运, 影响植被恢复 建议: 及时将建筑垃圾外运, 实施植被恢复措施	否

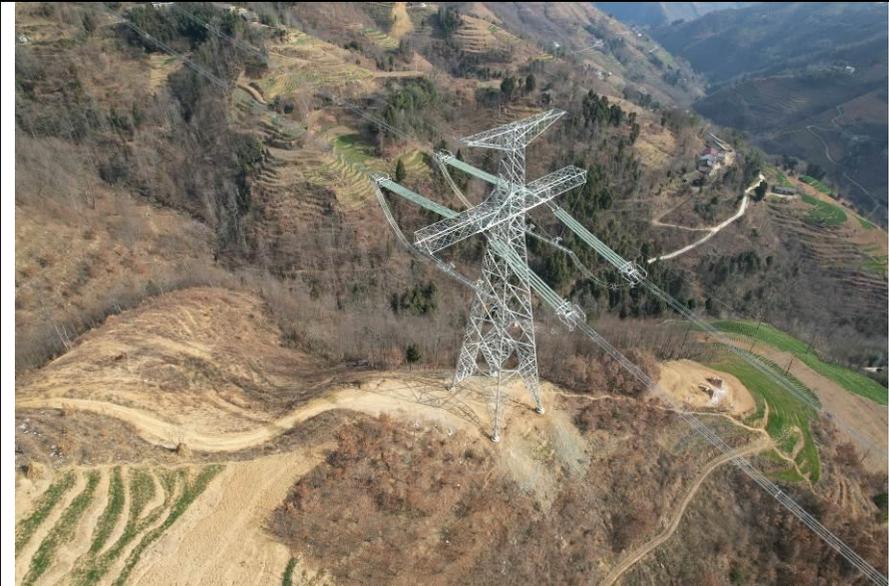
3	塔基区	陕西段 N5182 塔基	E105°58'54.3526", N32°59'00.6274"	问题: 施工场地基础余土未及时外运, 影响植被恢复 建议: 及时将余土外运, 或摊平土方, 实施植被恢复措施	否

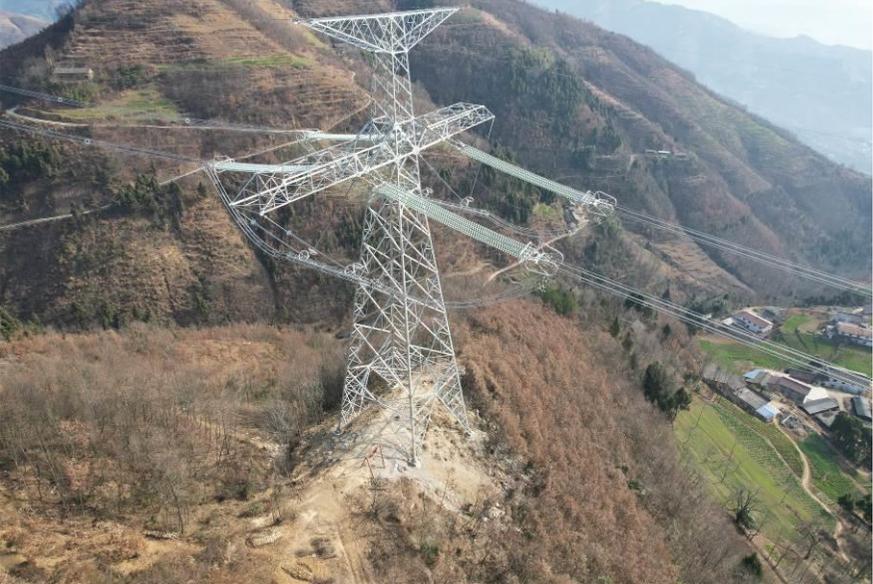
4	塔基区	陕西段 N5184塔基	E105°58'48.7914", N32°58'17.0272"	问题: 施工场地内遗留建筑垃圾未清理 建议: 及时清理场地垃圾	否
